五浦美術文化研究所内の津波被害

茨城大学東日本大震災調査団 地質災害グループ 理学部 教授 安藤寿男

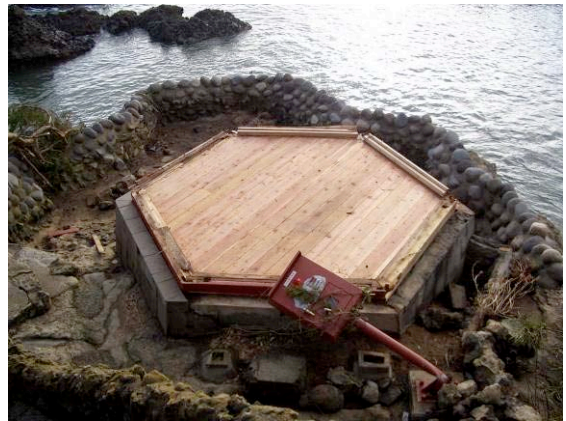
写真1 流失直後の六角堂の台座板

六角堂は台座板を残して流失した。火災報知器の鉄支柱も海側に折れている。いずれも最大津波の引き波によるものであろう。村山 進氏撮影。

六角堂は、地震から30分後の15時20～25分頃に押し寄せた大きな津波で、木の台座板を残して建物が失われてしまいました（写真1）。16時前頃にも2回目の大きな津波が襲来しています（写真2）。

津波直後に沖に浮遊している建物や、六角堂脇の火災報知器が斜め海側に折れ曲がった様子などから、六角堂は1回目の大きな津波の引き波で建物ごと引き離されて崩壊し、破片化しながら沖へ流されていったと推定されます。六角堂への通路脇のコンクリート壁が損壊や植生の痛みの状況から、六角堂での浸水高は7.3mと測定（4月6日午後2時）されました（測定時と3月11日15:30の津波到達時の潮位はいずれも気象庁小名浜潮位基準面+40cm）。

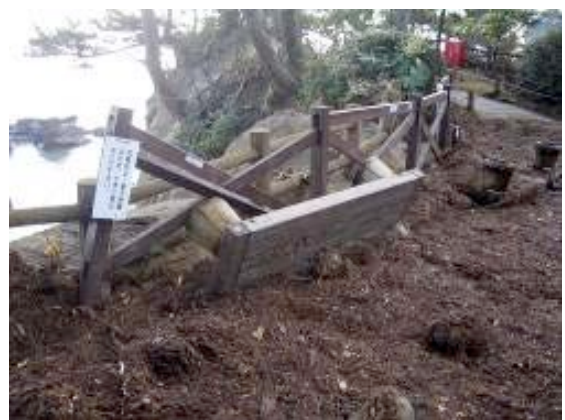
写真3 海食崖に面した庭園の津波遡上部

右側通路を下がったところが六角堂。通路内側（右方3～4m）にあったコンクリート製ベンチが引き波で引きずられて転倒している。枯れ草は津波の堆積物。ここでの津波の浸水高は10.5mを超えると予想される。村山進氏撮影。

一方、天心旧居のある庭園では、北東側の海食崖から津波が遡上し、石碑「亜細亜ハーナリ」や旧居裏までの庭園全体が浸水しました。水位は天心旧居の南東側廊下直下まで達しており、庭園床からの浸水深は55cmでした。津波が遡上した、六角堂に通じる小道のやや低まりにあった200kg以上もするコンクリート製ベンチ2基は転倒し、海側に数m程度引きずられていました（写真3）。ここでの海面からの高さは10.2mであったため、天心旧居での津波の遡上高は約10.7mにも達していたこととなります。
